## **PLANO MUNICIPAL DE SANEAMENTO BÁSICO DE VILA MARIA – RS**

### **TOMO I**

**ABRIL DE 2021**

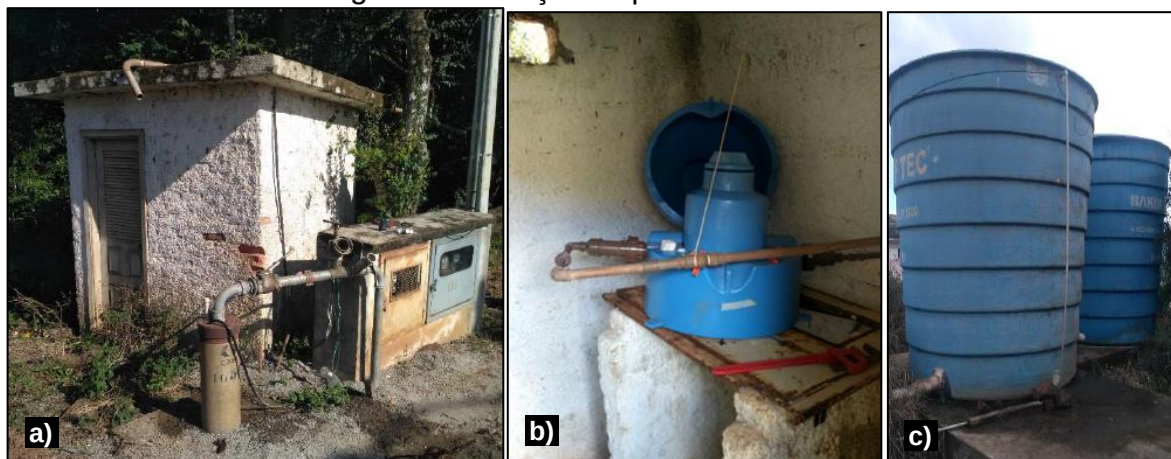
Figura 47 – Poço Vespasiano Correia.

a) Poço de captação; b) Tratamento; c) Reservatório.  
 Fonte: Vila Maria (2020).

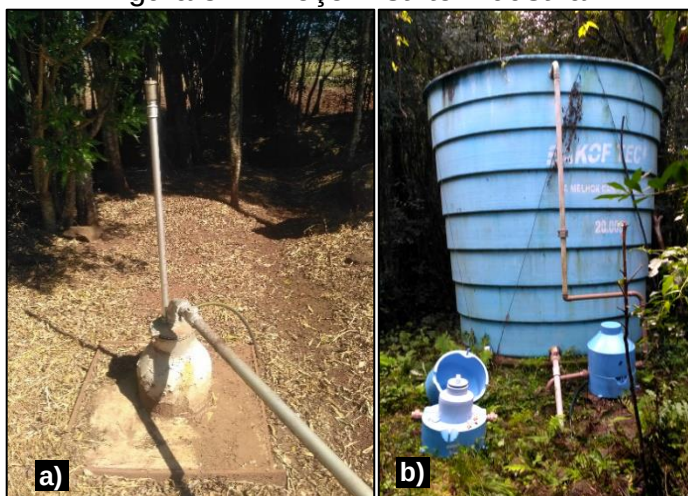
Figura 51 – Poço Distrito Industrial.

a) Poço de captação; b) Tratamento e reservatório.  
Fonte: Vila Maria (2020).

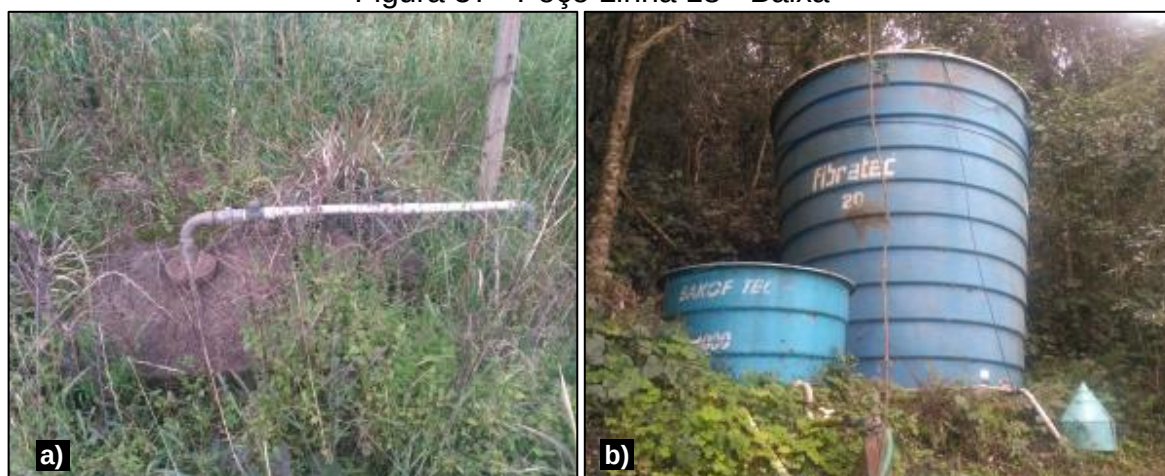
Figura 57– Poço Linha 18 - Baixa

a) Poço de captação; b) Tratamento; c) Reservatório.  
Fonte: Vila Maria (2020).

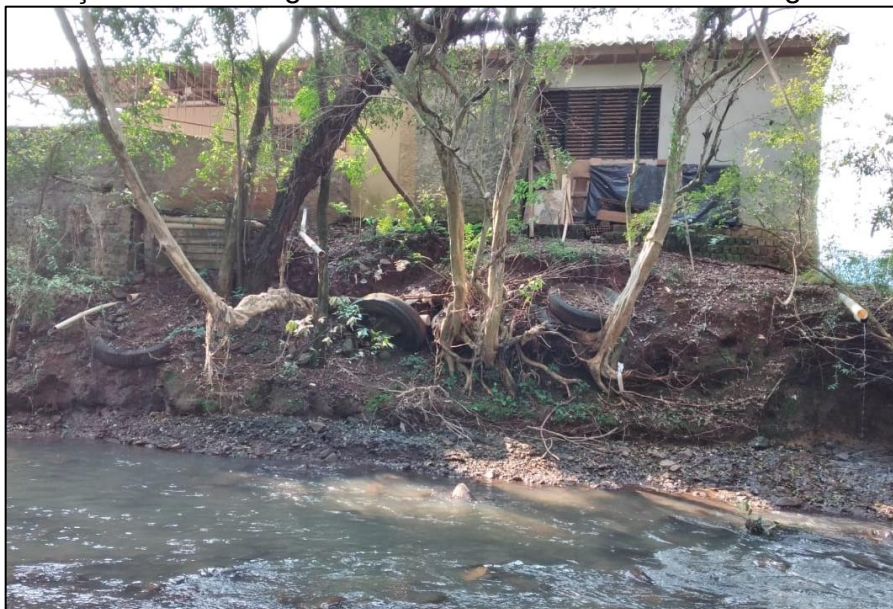
Figura 72 – Lançamento de esgoto bruto no Arroio Tarimba – margem Campo do 15.
